# RIFACIMENTO INFRASTRUTTURE A CADRO

Cadro, Via Villa Luganese

Ruprecht Ingegneria SA

2023

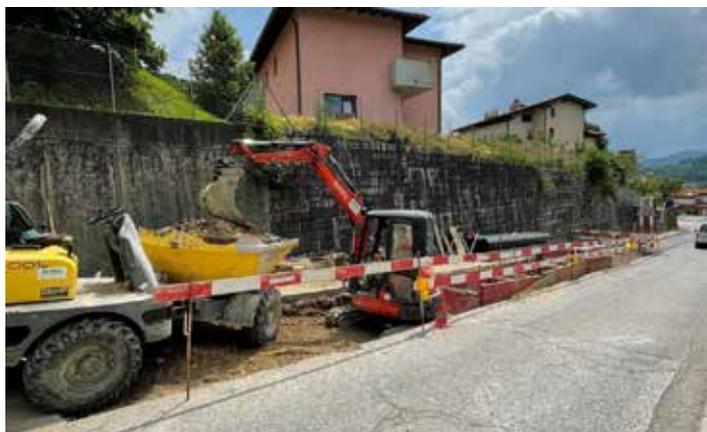
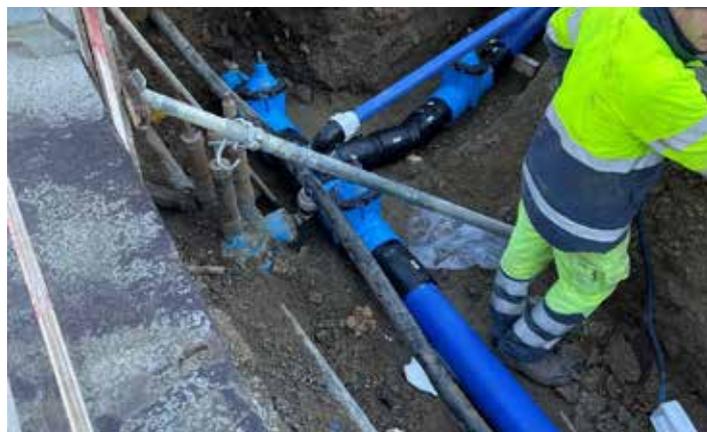
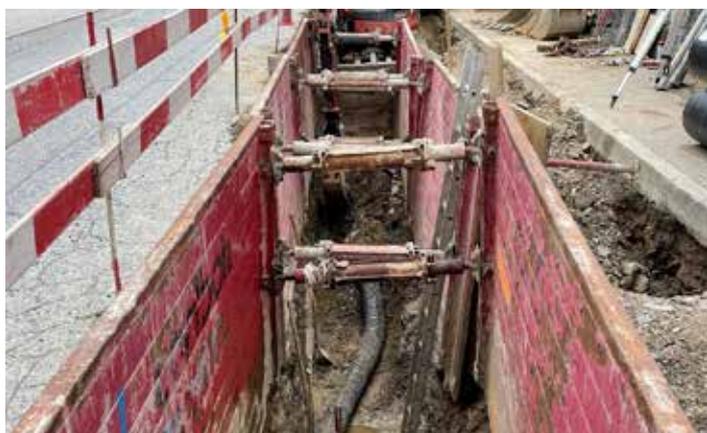
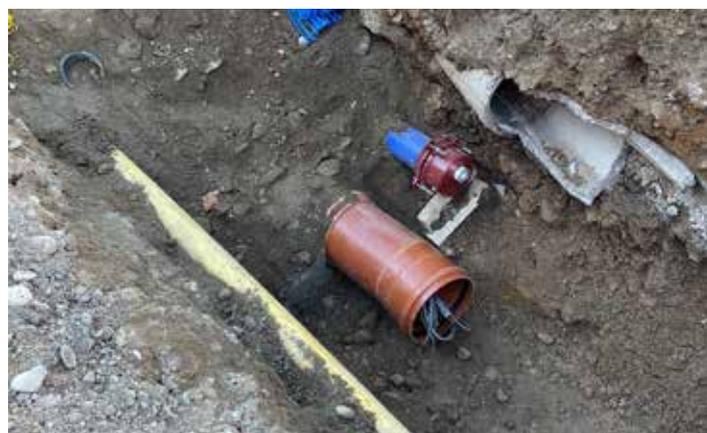
La canalizzazione delle acque meteoriche è stata eseguita in PVC DN315 in scavo U4, rinfiata con calcestruzzo.

La canalizzazione consortile in cemento è stata sostituita con tubazioni in PE DN400, unite con manicotti elettrosaldabili e rinfiata con calcestruzzo. Lo scavo per la posa, a circa 4 metri di profondità, è stato eseguito in sicurezza con adeguato sostegno, garantendo il traffico sulla corsia adiacente per tutta la durata dei lavori.

Il risanamento dello scaricatore +BIO.C81 è stato eseguito con malta specifiche ed è stata eseguita una riprofilatura interna per ottimizzare il deflusso verso l'uscita. Mentre sulla condotta di scarico in cemento DN700 è stato applicato un liner con sistema Alphaliner per migliorarne la tenuta idraulica e durabilità.
