CANALE DI RITENZIONE

Comune di Collina d'Oro, zona Giroggio

Comune di Collina d'Oro

Ruprecht Ingegneria SA

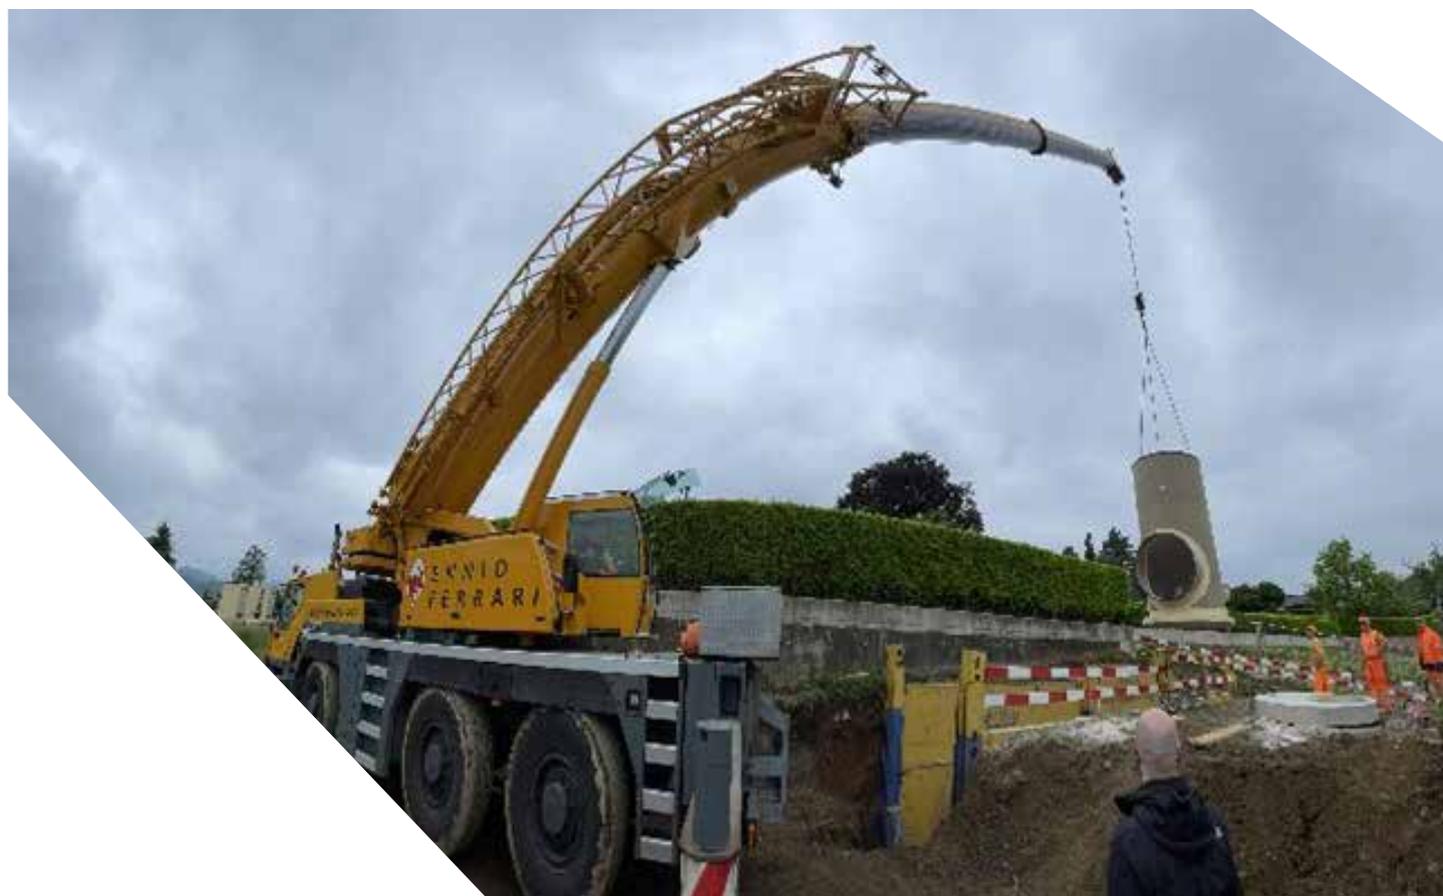
Il progetto ha riguardato la realizzazione di un nuovo canale di ritenzione nella zona di Giroggio, nel Comune di Collina d'Oro, formato da condotte in PRFV (plastica rinforzata con fibre di vetro) e fornite in elementi prefabbricati di diametro 1600 mm e lunghezza di 6 metri.

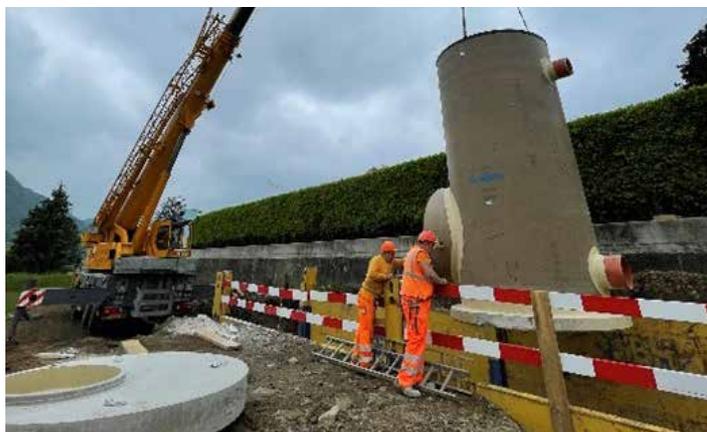
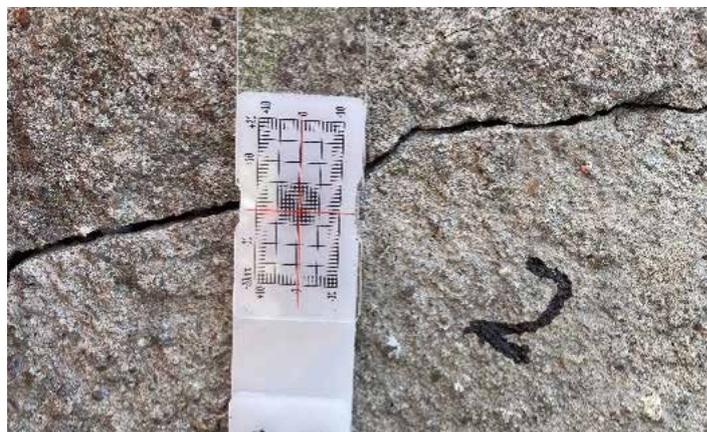
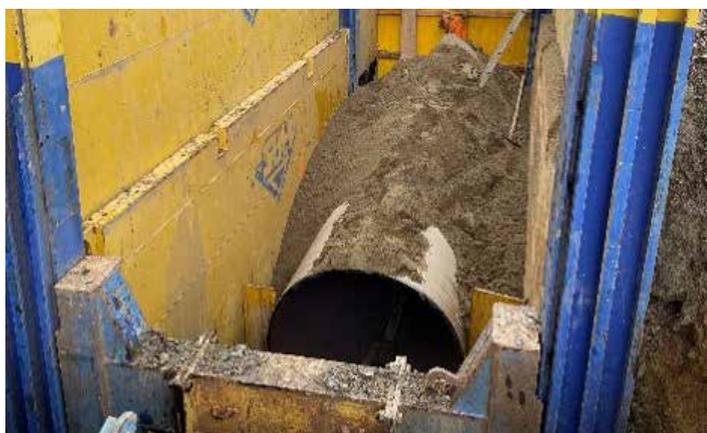
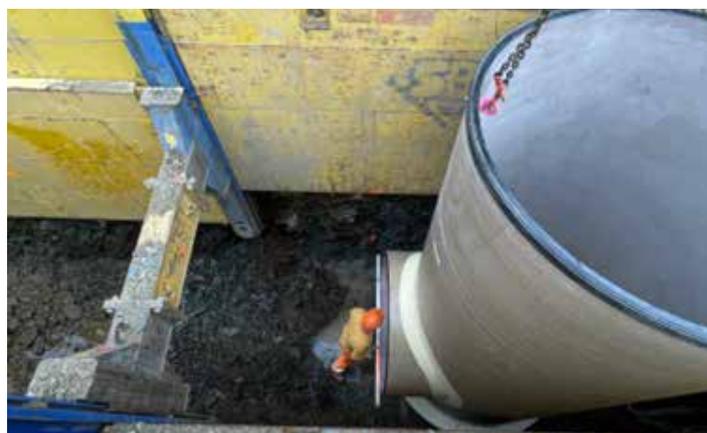
Prima di iniziare i lavori, sono stati effettuati rilievi per determinare le quote e le posizioni delle infrastrutture esistenti. Sono stati inoltre eseguiti sondaggi per valutare la qualità del terreno e la stabilità dei muri di sostegno lungo il tracciato. Lo scavo è stato principalmente in roccia friabile e per garantire la sicurezza, le pareti sono state sostenute con sbadacchiature di tipo SBH 750 Mini. La posa delle tubazioni in PRFV è stata realizzata con escavatori, mentre per l'installazione della camera di regolazione è stata predisposta una pista di cantiere per consentire l'accesso a un'autogrù. Poiché i muri di sostegno erano già fondati sulla roccia, non sono stati necessari interventi di sottomurazione, ma sono stati monitorati eventuali movimenti con fessurimetri. Infine, è stato eseguito un collaudo idraulico per verificare la tenuta e la funzionalità del canale, con una ditta specializzata che ha effettuato la prova di tenuta per il diametro di 1600 mm.
