## **CENTRO RICREATIVO BALNEARE**

Capriasca

#### **Descrizione**

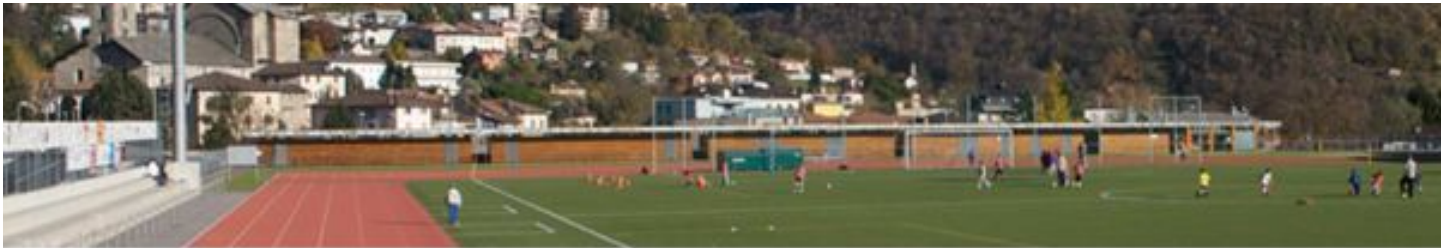
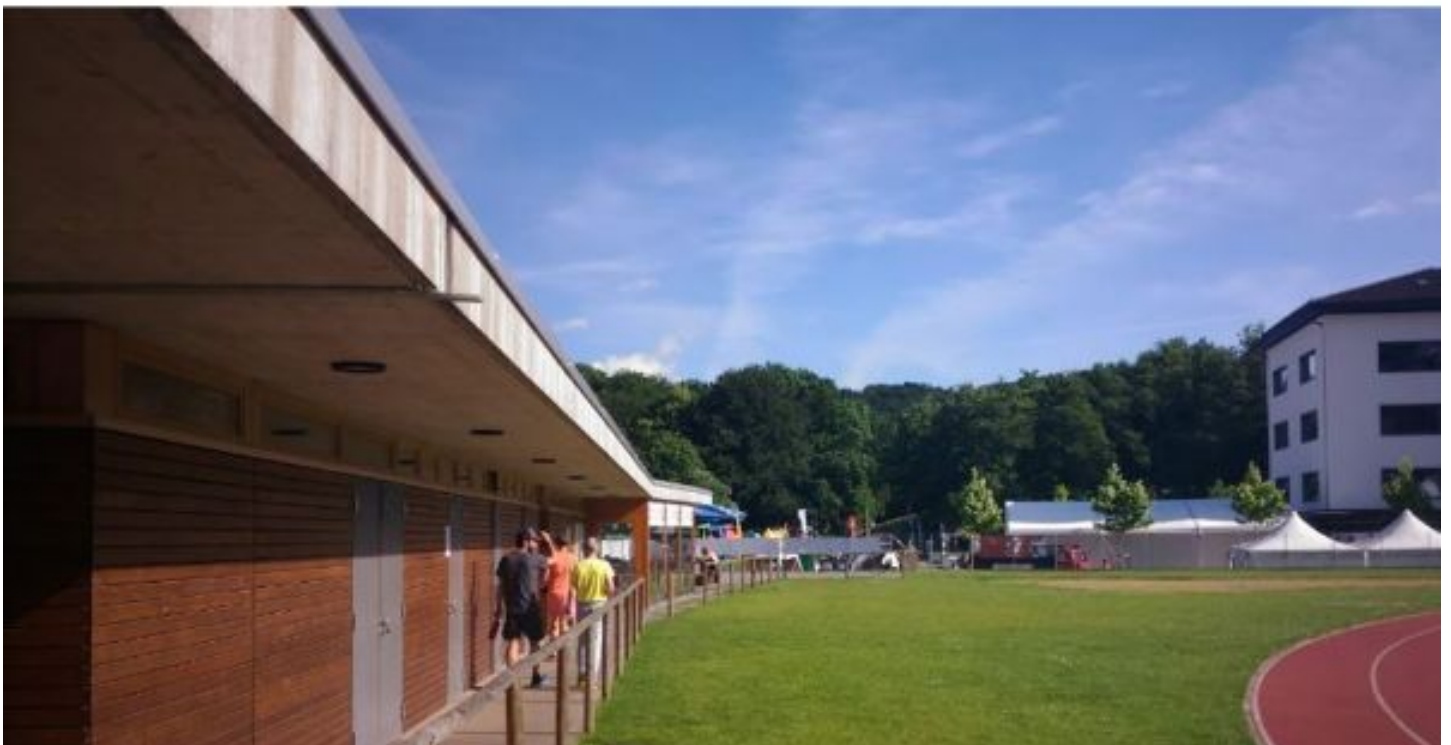
Il Centro Ricreativo Balneare della Capriasca è suddiviso in due settori principali:

- Il primo è costituito dal campo da calcio e dalla pista di atletica lungo il suo perimetro.

All'estremità est è stato eseguito l'edificio con gli spogliatoi, i magazzini per il materiale, la buvette dello stadio, un'infermeria, la tribuna per gli spettatori, nonché gli accessi e i servizi per portatori di handicap.

Il campo da calcio è stato realizzato in erba sintetica, mentre la superficie della pista di atletica è rivestita in tartan.

La pista è omologata per gare di mezzo fondo mentre il campo per la serie cadetta. Il centro sportivo dispone di una illuminazione omologata per lo svolgimento delle manifestazioni notturne. Il centro sportivo è stato dotato di un ampio parcheggio, commisurato all'utenza prevista.

- Il secondo settore comprende la piscina suddivisa tra la vasca olimpionica con 8 corsie, omologata per lo svolgimento di gare ufficiali e una parte ludica. Le due vasche sono collegate tra loro. La piscina include anche uno scivolo.

I locali tecnici con i relativi sistemi di pompaggio e filtrazione delle acque sono stati posizionati tra la vasca olimpionica e quella ludica. L'edificio dei servizi include gli spogliatoi, i servizi igienici ed il ristorante. All'estremità opposta è stato eseguito il magazzino per il deposito delle attrezzature sportive.

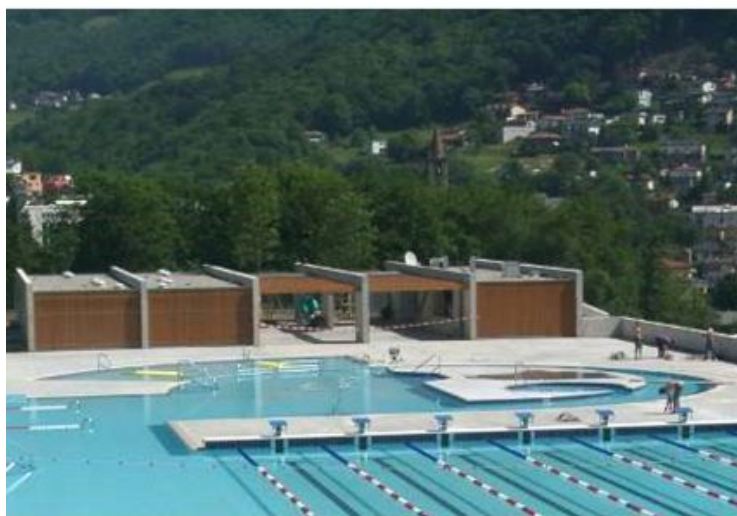
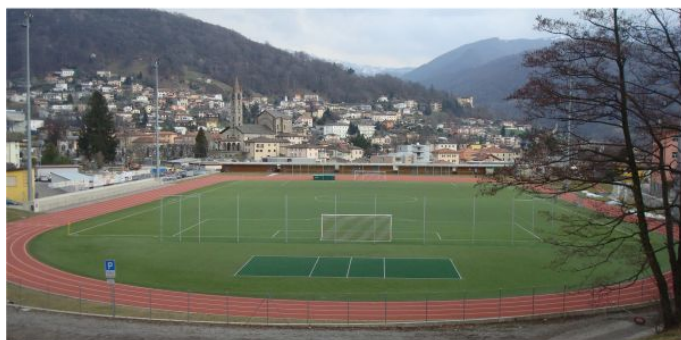
Il campo da calcio è stato costruito su di una vecchia discarica di materiali di scavo e di demolizione dismessa da molti anni. Il tetto del materiale depositato era situato ad una quota superiore rispetto a quella definitiva del campo sportivo costituendo di fatto un precarico. La presenza della falda ha richiesto la bonifica dello strato superficiale per creare un drenaggio supplementare ed evitare assestamenti differenziali oltre i limiti consentiti. Il campo sportivo è stato eseguito in materiale sintetico: il maggior costo di costruzione era compensato dai costi di manutenzione decisamente meno elevati rispetto a quelli di un campo tradizionale in erba. La realizzazione in sintetico ha richiesto l'esecuzione di una apposita rete di drenaggio dedicata e la posa di una specifica pavimentazione bituminosa.

La vasca della piscina è stata realizzata con elementi di parete in acciaio inox rivestiti in PVC, appoggiati su una platea in calcestruzzo impermeabilizzata con un telo in PVC. Per il sostegno dell'area circostante la vasca della piscina è stato realizzato un muro di sostegno di circa 80 m di lunghezza ad altezza variabile (tra i 2.0 m e i 4.5 m). Tutti gli edifici sono realizzati in calcestruzzo faccia a vista.
